Historisches Hafenviertel in Tallinn wiederbelebt

Am historischen Hafen in Estlands Hauptstadt wurde eine vom Verfall bedrohte Häuserzeile mit dem „epasit Mineral-DichtSperr“ System trocken gelegt. Jahrzehntlang war der Lagerhauskomplex an der Hafensperrpromenade bei Hochwasser und Starkregen regelmäßig überschwemmt worden. Das estländische Ingenieurbüro Langeproon erhielt 2011 den Auftrag, die Gebäude aus dem 19. Jahrhundert dauerhaft gegen Feuchtigkeit zu schützen. Nach der Sanierung und Renovierung hat sich die gemütliche Hafensperrstraße zum Ausgehviertel gemauert.

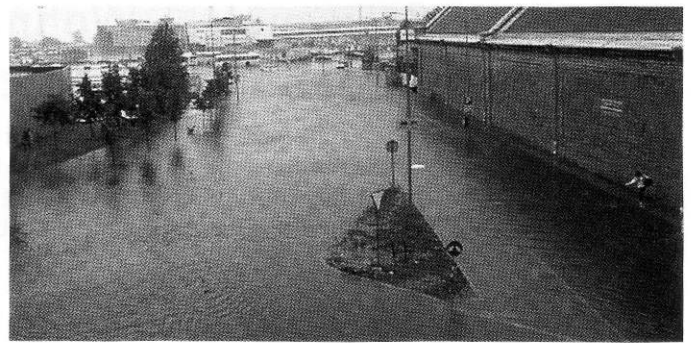
Die Hafnpromenade wird immer wieder überschwemmt.

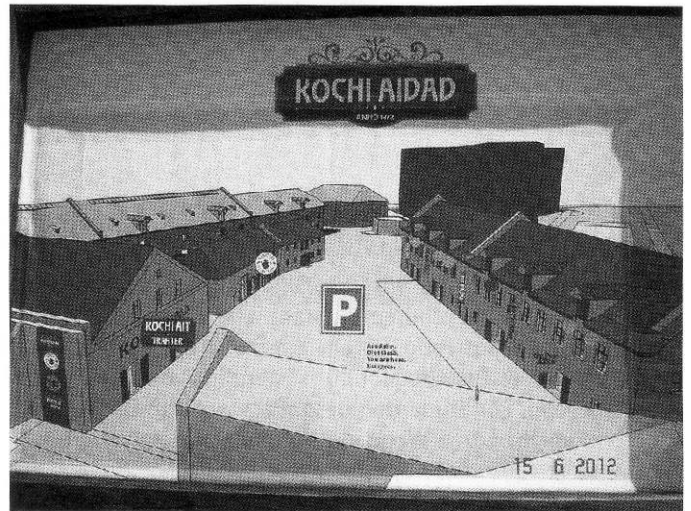
Das sanierte Areal auf einer Zeichnung.

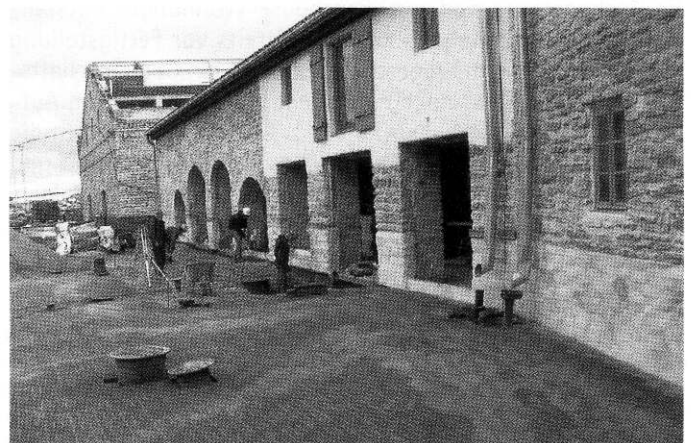
Nach der Mauerwerksanierung wurde das Areal sorgfältig gepflastert.

Nach einer Trocknungszeit von über einem Monat wurde der durchnässte und belastete Altputz an allen Mauerwerksfronten abgeschlagen und das Mauerwerk bis auf den Grund freigelegt. Nachdem auch die Fundamente ausreichend abgetrocknet waren, trug der Verarbeiter zunächst vollflächig eine Haftbrücke auf. So entstand eine ideale Grundlage für den seit Jahrzehnten bewährten Dicht- und Sperrputz von epasit. Dieser wurde anschließend zwei Zentimeter stark aufgezogen und schützt die Bauwerke seither vor drohenden Fluten. Komplettiert wurde die Mauerwerksanierung durch eine umfangreiche Drainage, das gesamte Areal wurde außerdem sorgfältig gepflastert.
